ЗМІНИ В СТРУКТУРІ КІСТКОВОЇ ТКАНИНИ НИЖНЬОЇ ЩЕЛЕПИ ПІСЛЯ ВСТАНОВЛЕННЯ ДЕНТАЛЬНОГО ІМПЛАНТА

Changes in the lower jaw bone structure after a dental implant installation.

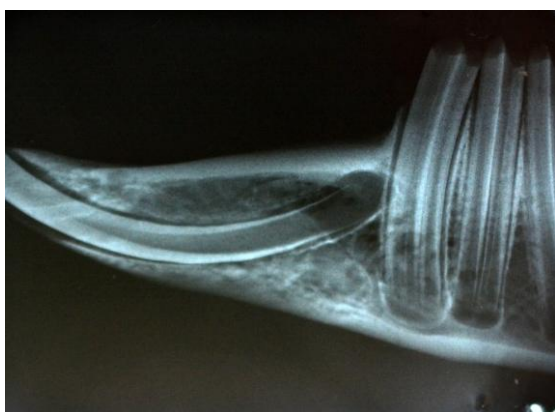
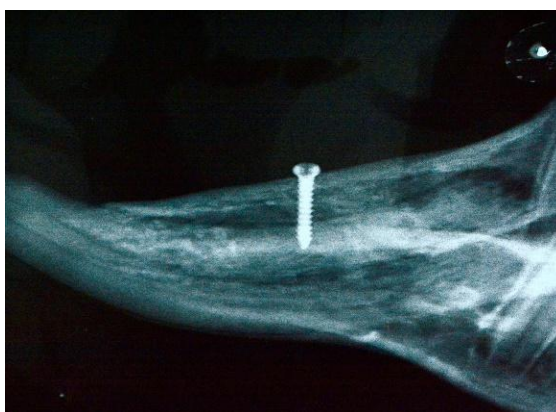
Рис. 1. Рентгенограма тіла нижньої щелепи кролика. А контроль, Б через 15 днів після імплантації титанового пина.

При порівняльній характеристиці рентгенограм нижньої щелепи тварин контрольної та експериментальної груп виявилось, що на 15-у добу після імплантації титанового пина структура кістки щелепи мала суттєві відмінності від щелепи тварин контрольної групи (рис. 1 А, В). Так, в зоні оперативного втручання кістка має неоднорідну структуру з ділянками різної щільності, що засвідчує порушення остеоархітектури щелепи, викликане, скоріш за все, травматизацією внаслідок оперативного втручання.
